5区 石渡

<危険な箇所とその概要>

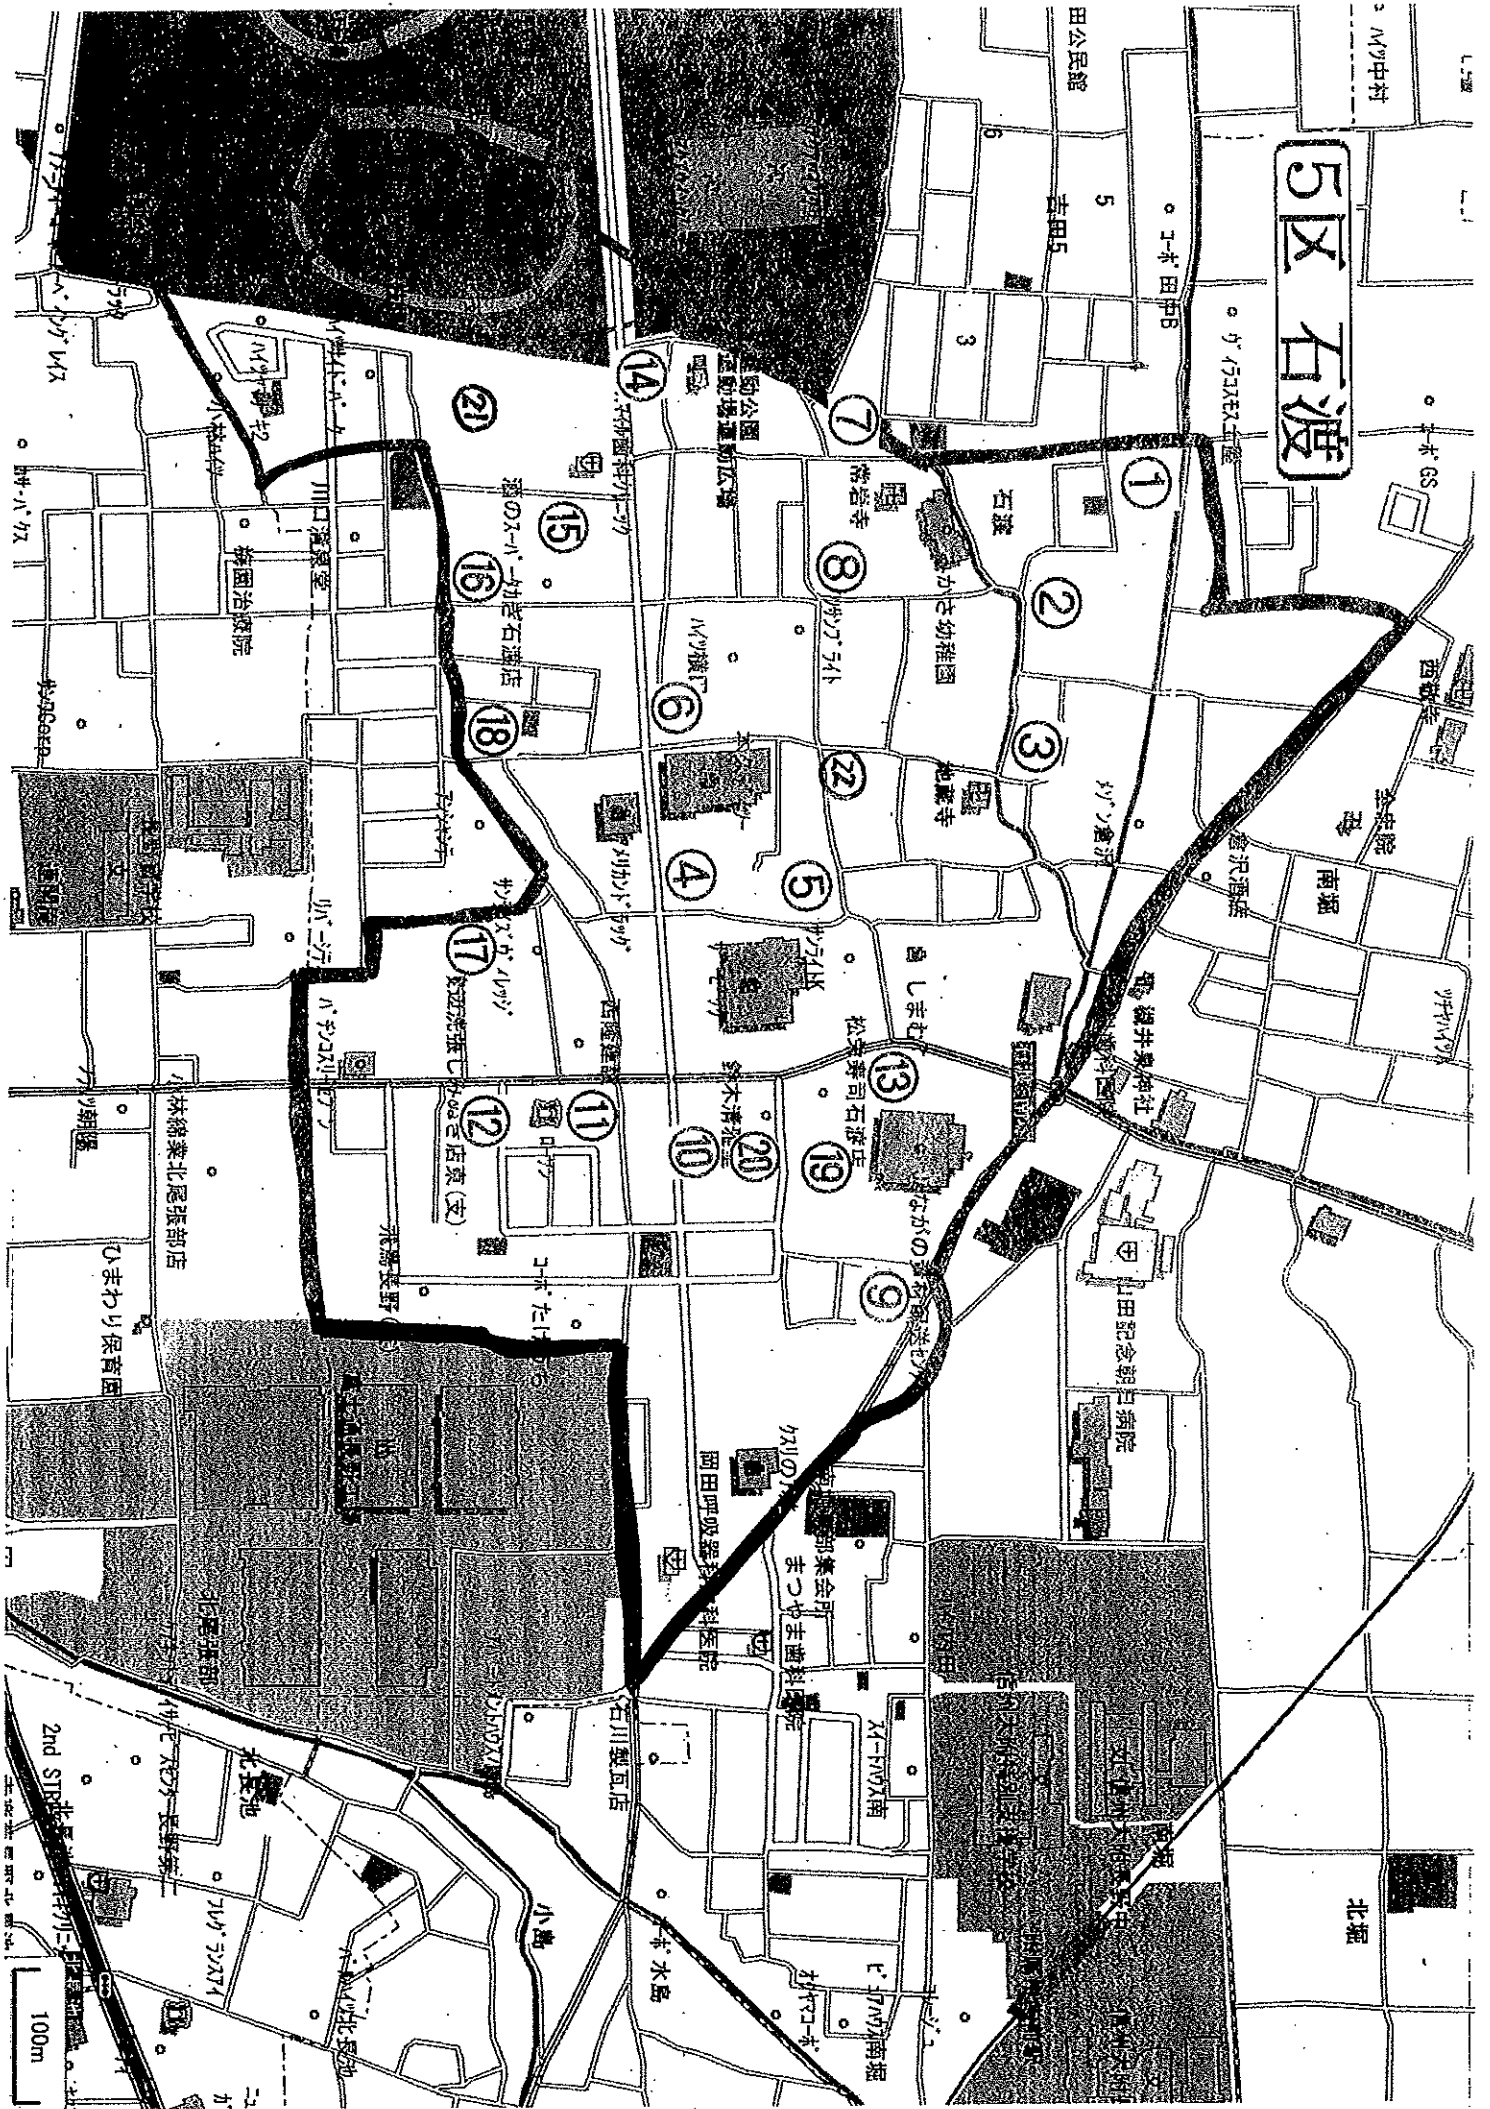
- ①②細かい道からの飛び出しが多く危険。見通しが悪い。
過去に自転車と車の接触事故あり。
- ③ 自転車が一旦停止せずに飛び出してくるので注意。
- ④ 店舗と店舗の間を横切る車が多いので注意。
- ⑤ 通り抜けの車が多い。道がカーブになっているので、見通しが悪く危険。
- ⑥ 歩行者が店舗の壁で車、自転車の死角に入ってしまうこともある。また登下校の時間帯には車や自転車もたくさん通過するので、右側通行を守って通るように心がける。
- ⑦ 車、バイクの交通量が多い。カーブミラーがあるが注意が必要。
- ⑧ 幅の狭い道の交差点。一旦停止すること。
- ⑨ 「県道北長野停車場・中俣線」は車の通行量が多い割に道幅が狭く、白線を超えて走っている車もあり注意。
- ⑩ 東部幹線の道路は歩道も広い。車の交通量も増えてきており、スピードを出す車も多く注意が必要。
- ⑪ 渋滞を避け、団地内を通り抜ける車が多い。道幅が狭く「止まれ」の標識を守らない車もあるため、通行横断の際には注意が必要。
- ⑫ 交通量が多いため、道を横断する際には必ず車が止まってくれたのを確認してから渡る。
- ⑬ 県道「北長野・三才大豆島線」は車の交通量が多いので注意。横断歩道はカーブで見通しが悪く危険である。必ず車が停止したのを確認してから横断すること。
- ⑭ 東部幹線を横断する際交通量が多く、車のスピードが出ているので注意。必ず左右両方の車の停止を確認してから横断すること。
- ⑮ 国道へ抜ける車がスピードを出しているので注意。
- ⑯ 狭いが国道に抜ける車がとても多いので特に危険。また、南側の交差点は見通しが悪く、運動公園側から来ると左側から来る車が見えないので注意。
- ⑰ 道が細く側溝にフェンスがないので危険。
- ⑱ 朝と夕方が特に人と車の通行量が多い。見通しも悪いので注意が必要。
- ⑲ 今は建物だけが残っているため中に入って遊ばない。危険。
- ⑳㉑住宅建設区域は工事関係車両が通るので注意。
- ㉒ カーブミラーはあるが、見通しの悪い交差点な為危険。

- (1) 区内にはいくつもの用水路があるが、ガードレール、フェンス、蓋のないところがあるので水量にかかわらず注意する。またガード等があっても水路側に回れる所もあるので注意。

- * 登校班の列を崩したりふざけたりして、道いっぱい広がって歩いているので気を付けること。また、下校時も同様に注意が必要だが、登校時よりも悪いので右側通行を心がけること。
- * 横断歩道で止まってくれた方にお礼の会釈をすること。(信号のないところ)
